#### 5.1.3.- Caracterización y valoración general

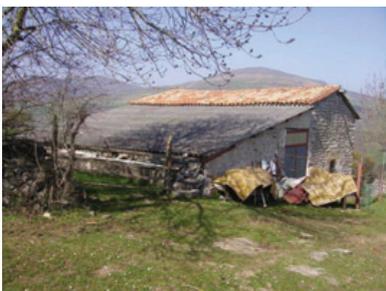
ampliaciones, estos recrecidos suelen ser de materiales prefabricados (bloques de hormigón, ladrillos cerámicos huecos), posteriormente enfoscados en el exterior.

*Ampliación adosada a la edificación original  
En ambos casos se identifica claramente la edificación original.*

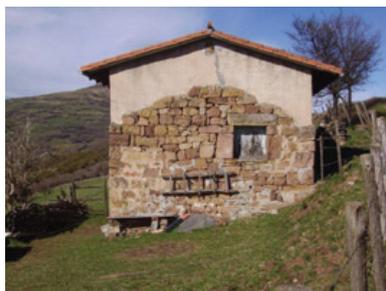
*Ampliación en altura y sustitución de cubierta*
