JUEVES, 19 DE JULIO DE 2012 - BOC NÚM. 140

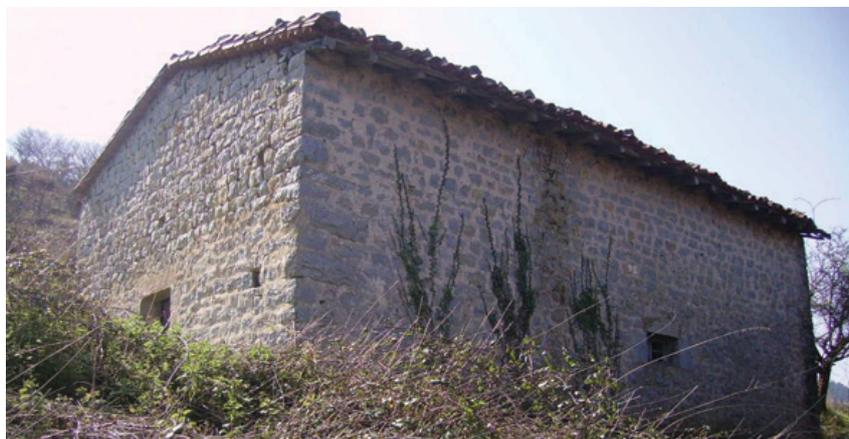
Ejemplo de edificación catalogada conforme a su valor arquitectónico

13 - Esta cabaña es una de las pocas catalogadas en Cieza que evidencian un uso residencial originario. A pesar de encontrarse bastante alterada, la morfología original es fácilmente reconocible: dos volúmenes de planta rectangular, adosados por sus caras cortas y desplazados entre sí. El volumen meridional alberga la vivienda en su planta bajocubierta (y posiblemente también un pajar, comunicado con la planta baja), mientras que la planta baja se destina al uso de cuadra. Como peculiaridad el acceso a la vivienda se realiza desde el exterior, a través de una escalera de mampostería adosada a la fachada sur.

El volumen septentrional tiene el uso de cuadra. Originalmente contaba con una planta que fue posteriormente recrecida hasta igualar la altura determinada por el faldón contiguo de la cubierta original. Así mismo cuenta con un silo de fábrica adosado a la fachada Este del volumen meridional.

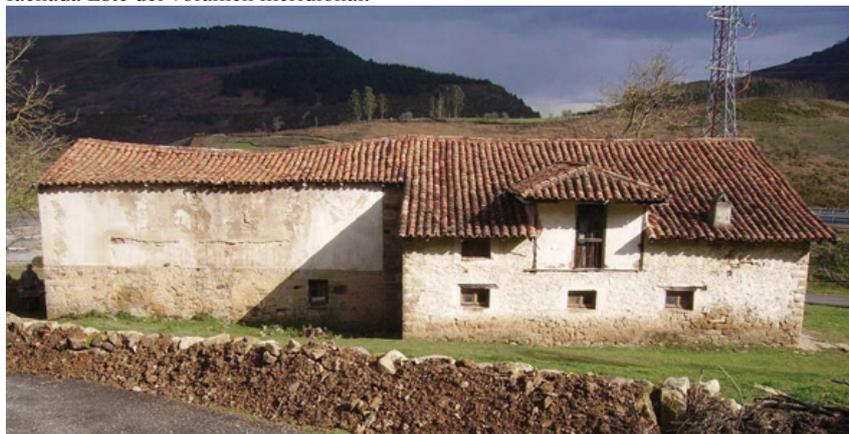
Ejemplo de edificación catalogada conforme a su valor arquitectónico

23 - Al borde de la carretera nacional en la entrada al municipio desde el Sur, el edificio constituye un referente en el municipio.

Este edificio ha sufrido varias alteraciones a lo largo de su existencia, aunque se reconoce claramente su matriz, bien conservada, en la planta baja de la edificación. La planta primera, también original aunque algo más alterada en cuanto a su revestimiento, carpintería y apertura (y probablemente cierre) de algún vano, también forma parte del edificio objeto de catálogo. La cubierta del edificio matriz, tanto en estructura como a
