JUEVES, 19 DE JULIO DE 2012 - BOC NÚM. 140

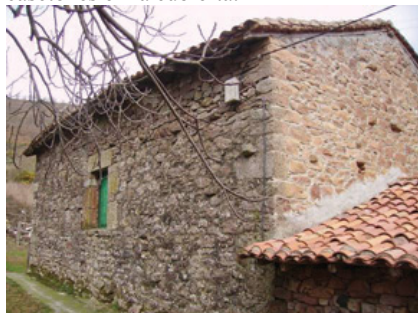
Las cubiertas son a dos aguas en todos los casos. Las cubiertas no presentan grandes aleros, como es característico en estas tipologías; y sobre todo en los hastiales, debido a que las vigas de cubierta no sobresalen del muro hastial en el que apoyan. La estructura de cubierta, tanto en el caso de las vigas como en el de las viguetas, no presenta ornamento alguno. No se detecta la presencia de lucernarios y, salvo algún caso extraordinario donde el bajocubierta ha sido habitable, tampoco existen buhardillones o casetones en la cubierta.

*Cubierta tipo sin aleros en hastiales y aleros cortos en faldones*

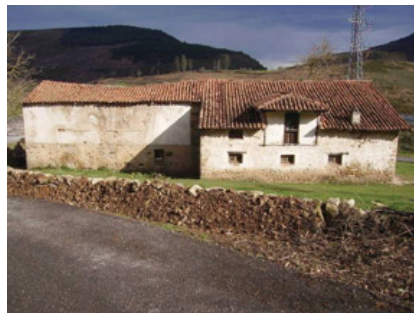
*Caso singular con buhardillón a tres aguas en cubierta*
